## **SPRAWOZDANIE Z BADAŃ**

### **Wykonanie badań materiałowych elementów** **konstrukcyjnych pod kątem oceny ich właściwości** **materiałowych**

Zlecający: PESA Mińsk Mazowiecki S.A.

Oględziny wizualne dostarczonych próbek przeprowadzono w celu oceny ich stanu technicznego i identyfikacji ewentualnych uszkodzeń powstałych na skutek pożaru pojazdu szynowego.

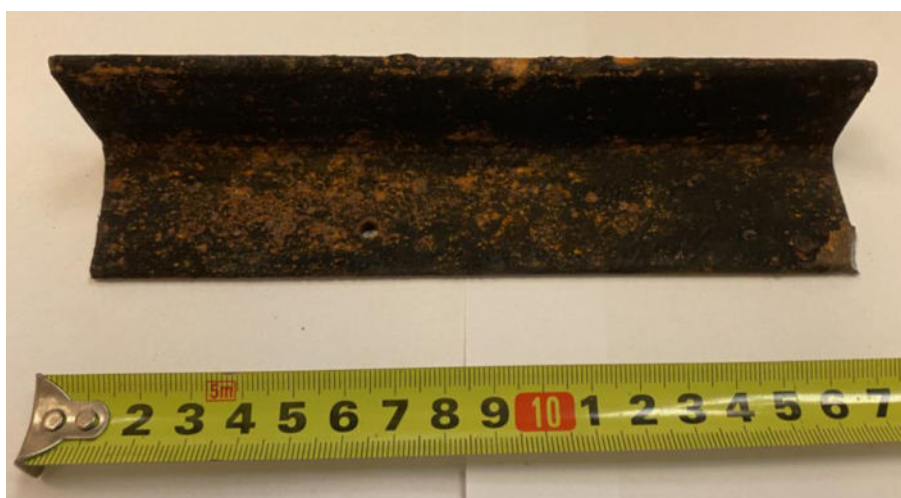
Rys. 1. Zdjęcie próbki 9/2024/1 – strona wklęsła

Oględziny próbek ujawniły wyraźne ślady oddziaływania wysokiej temperatury. Na powierzchni materiału obecna jest utleniona warstwa, która w kilku miejscach uległa odpryskowi, co może

świadczą o lokalnych naprężeniach termicznych. Utworzona warstwa utleniona na próbce oznaczonej jako 9/2024/2 wykazuje ciemniejszą barwę w porównaniu do próbki 9/2024/1, co może sugerować dłuższe lub intensywniejsze działanie temperatury w tej strefie. Dodatkowo, na próbkach zauważalne są oznaki korozji równomiernej o rudawym odcieniu, której powstawanie najprawdopodobniej nastąpiło już po pożarze, co wskazuje na reakcję materiału z korozjogennymi czynnikami atmosferycznymi lub wodą.

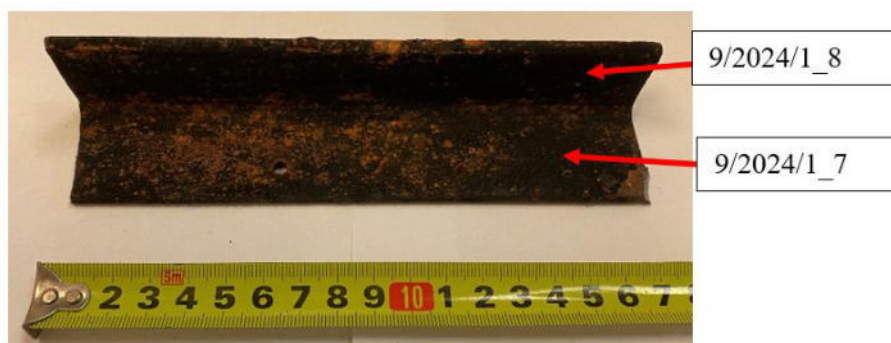
Rys. 7. Zdjęcie próbki 9/2024/1 z oznaczonymi obszarami pomiarowymi.

Pomiary twardości wykonano metodą Vickersa na twardościomierzu stacjonarnym Zwick ZHU 2,5. Badania prowadzono na próbkach 9/2024/1 i 9/2024/2, w obszarach oznaczonych na Rys. 7 i Rys. 8.

Pomiary twardości wykonano zgodnie z normą PN-EN ISO 6507-1, przy obciążeniu HV5. Wyniki przedstawia Tabela 3.

Na podstawie przeprowadzonych pomiarów stwierdzono, że średnie wyniki pomiarów obu próbek mieszczą się w zakresie 137-161 HV.

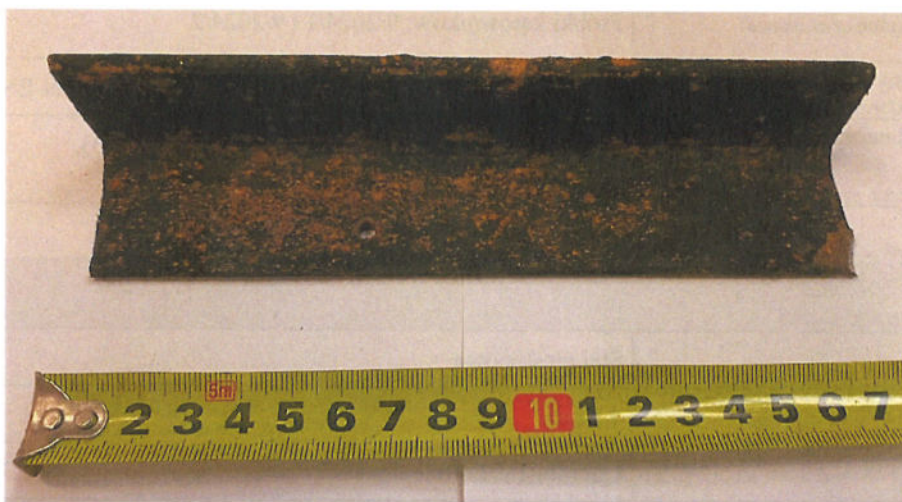
Rys. 1. Zdjęcie próbki 9/2024/1 – strona wklęsła

Oględziny próbek ujawniły wyraźne ślady oddziaływania wysokiej temperatury. Na powierzchni materiału obecna jest utleniona warstwa, która w kilku miejscach uległa odpryskowi, co może świadczyć o lokalnych naprężeniach termicznych. Utworzona warstwa utleniona na próbce oznaczonej jako 9/2024/2 wykazuje ciemniejszą barwę w porównaniu do próbki 9/2024/1, co może sugerować dłuższe lub intensywniejsze działanie temperatury w tej strefie. Dodatkowo, na próbkach zauważalne są oznaki korozji równomiernej o rudawym odcieniu, której powstawanie mogło nastąpić już po pożarze, co wskazuje na reakcję materiału z korozjogennymi czynnikami atmosferycznymi lub wodą.

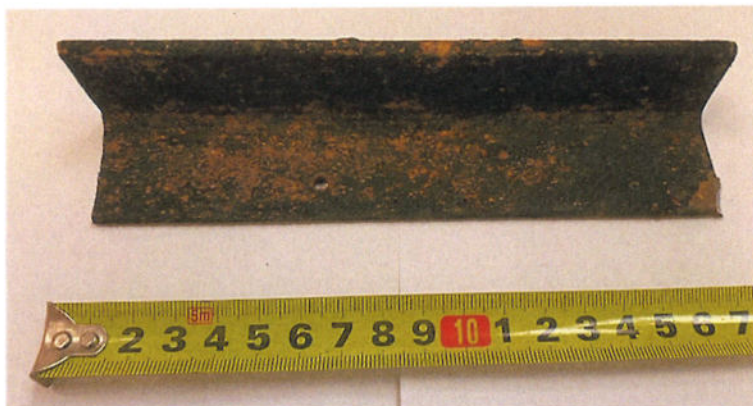
Rysunek 1. Zdjęcie próbki 9/2024/1\_1

| WYNIKI<br>RESULTS | | | | | | | | | | | | | | | | | |
|---|---|---|---|---|---|---|---|---|---|---|---|---|---|---|---|---|---|
| Wyniki:<br><i>Results:</i><br>Analiza zawartości węgla i pierwiastków stopowych wykazała, że zmierzony skład chemiczny mieści się w zakresie składu chemicznego stali St3S wg PN-H-84020: 1988 / „Stal węglowa konstrukcyjna zwykłej jakości ogólnego przeznaczenia – Gatunki”.<br>Obecnie, jednym z oficjalnych odpowiedników stali St3S jest stal S235JR (1.0038) wg PN-EN 10025-2:2019-11 – „Wyroby walcowane na gorąco ze stali konstrukcyjnych -- Część 2: Warunki techniczne dostawy stali konstrukcyjnych niestopowych”.<br>Zmierzona zawartości węgla i pierwiastków stopowych również mieści się w kryteriach narzuconych przez tę normę. | | | | | | | | | | | | | | | | | |

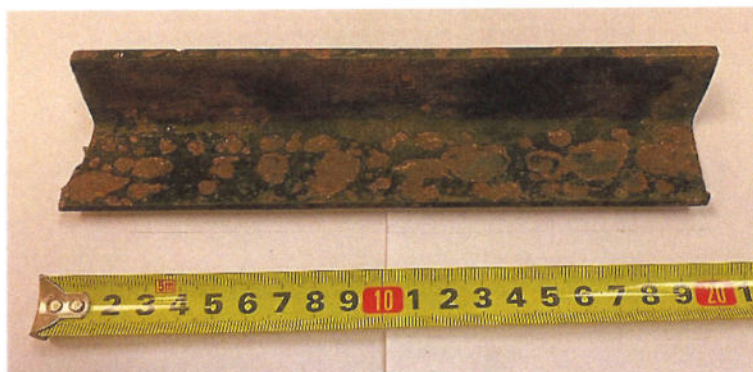
Rysunek 2. Zdjęcie próbki 9/2024/2\_1

| WYNIKI<br>RESULTS | | | | | | | | | | | | | | | | | |
|---|---|---|---|---|---|---|---|---|---|---|---|---|---|---|---|---|---|
| Wyniki:<br><i>Results:</i><br>Analiza zawartości węgla i pierwiastków stopowych wykazała, że zmierzony skład chemiczny mieści się w zakresie składu chemicznego stali St3S wg PN-H-84020: 1988 / „Stal węglowa konstrukcyjna zwykłej jakości ogólnego przeznaczenia – Gatunki”.<br>Obecnie, jednym z oficjalnych odpowiedników stali St3S jest stal S235JR (1.0038) wg PN-EN 10025-2:2019-11 – „Wyroby walcowane na gorąco ze stali konstrukcyjnych -- Część 2: Warunki techniczne dostawy stali konstrukcyjnych niestopowych”.<br>Zmierzona zawartości węgla i pierwiastków stopowych również mieści się w kryteriach narzuconych przez tę normę. | | | | | | | | | | | | | | | | | |

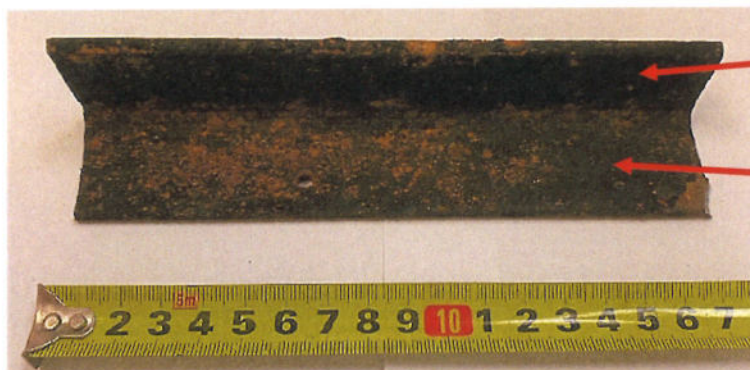
9/2024/1\_8

9/2024/1\_7

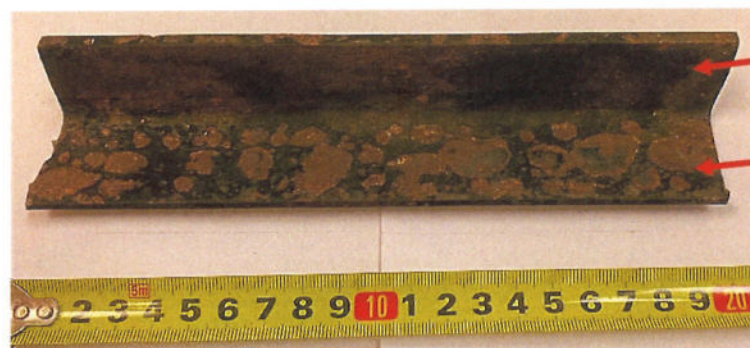
9/2024/2\_7

9/2024/2\_8
