NOTATKA SŁUŻBOWA

Spisana na okoliczność weryfikacji zgłoszenia awarii kabla światłowodowego na terenie Wojewódzkiego Szpitala Zespołonego im. Stanisława Rybickiego w Skierniewicach.

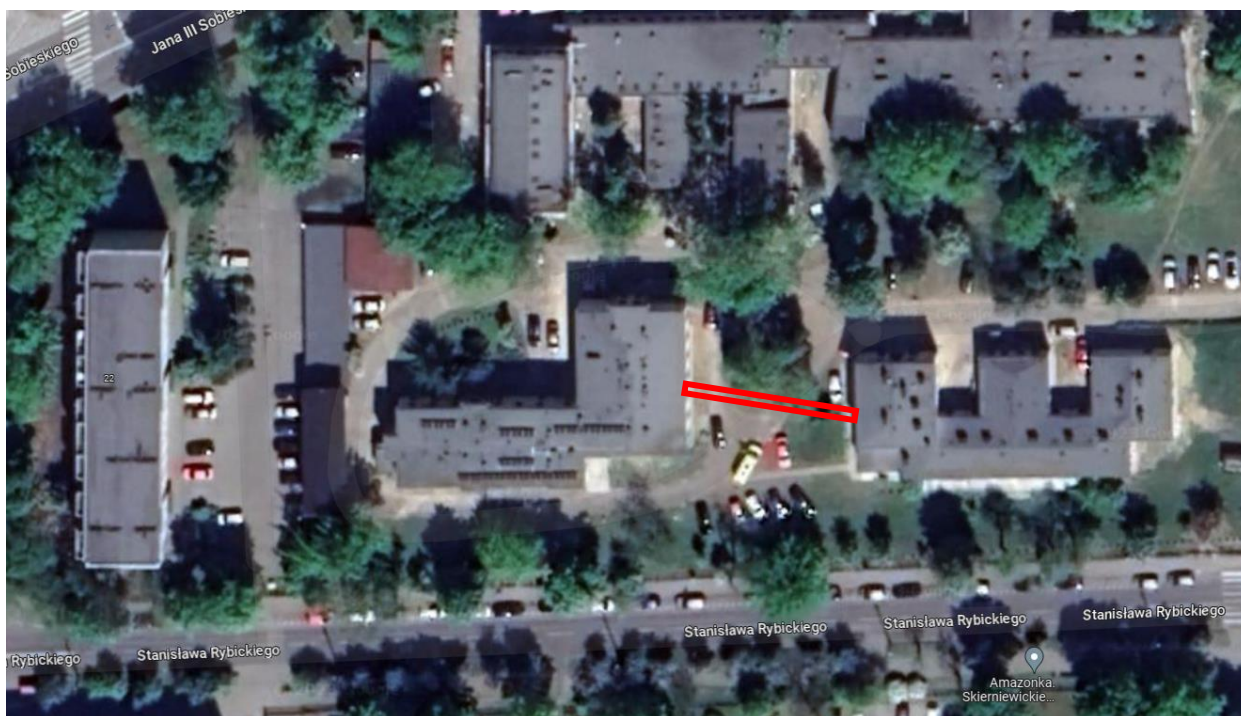
W związku ze zgłoszeniem awarii w dniu 11.08.23r. przeprowadzono wizję lokalną i weryfikację awarii kabla światłowodowego na terenie Wojewódzkiego Szpitala Zespołonego im. Stanisława Rybickiego w Skierniewicach ul. Rybickiego 1. W wyniku powalenia drzewa podczas burzy uszkodzony został kabel światłowodowy wielomodowy (typu 24G 50/125 OM4 LSDH) w miejscu przewieszenia pomiędzy budynkiem administracji a budynkiem okulistyki. Uszkodzony kabel łączył Serwerownię ŁRST w budynku administracji z szafą teletechniczną w budynku okulistyki.

Fot 1. Miejsce wystąpienia awarii.

W celu naprawy awarii wymagane jest wymienienie całego uszkodzonego odcinka światłowodowego ok. 156 m od przełącznicy w serwerowni ŁRST do przełącznicy w szafie

teletechnicznej w budynku okulistyki, odtworzenie przewieszenia kablowego pomiędzy budynkami i wykonanie 48 spawów włókien światłowodowych (24 spawy w każdej przełącznicy). Po wykonanych naprawach wymagane jest wykonanie pomiarów reflektometrycznych miernikiem OTDR wielomodowym w celu potwierdzenia usunięcia awarii. Uszkodzony światłowód należy zutylizować.

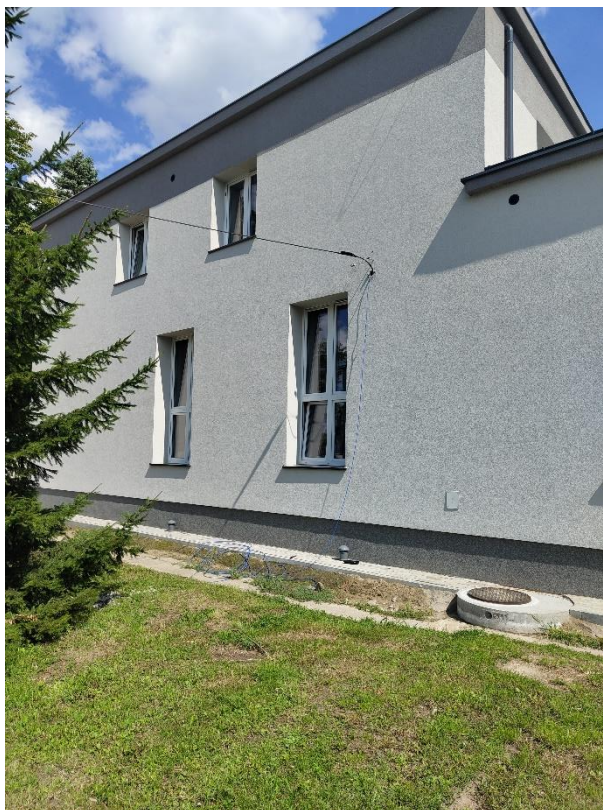
Fot 1. Uszkodzony kabel światłowodowy – budynek okulistyki.

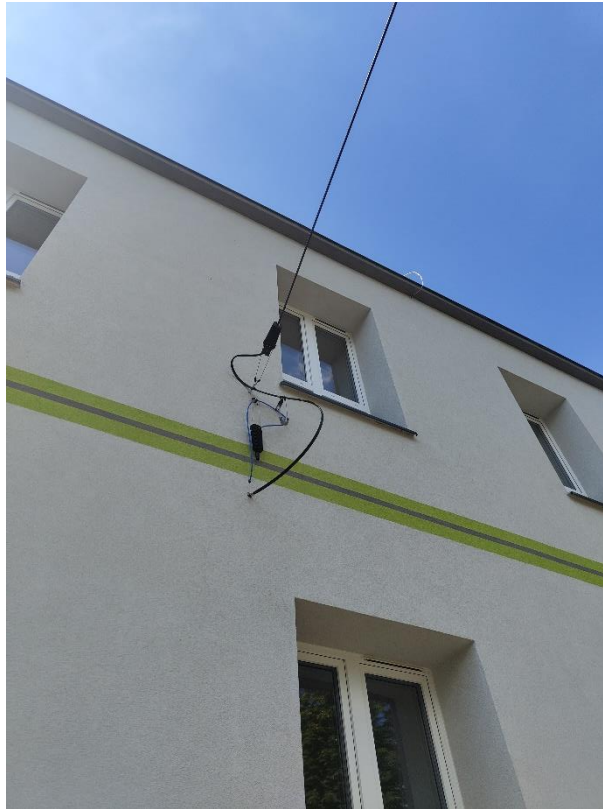
Fot 3. Uszkodzony Kabel światłowodowy – budynek administracji.

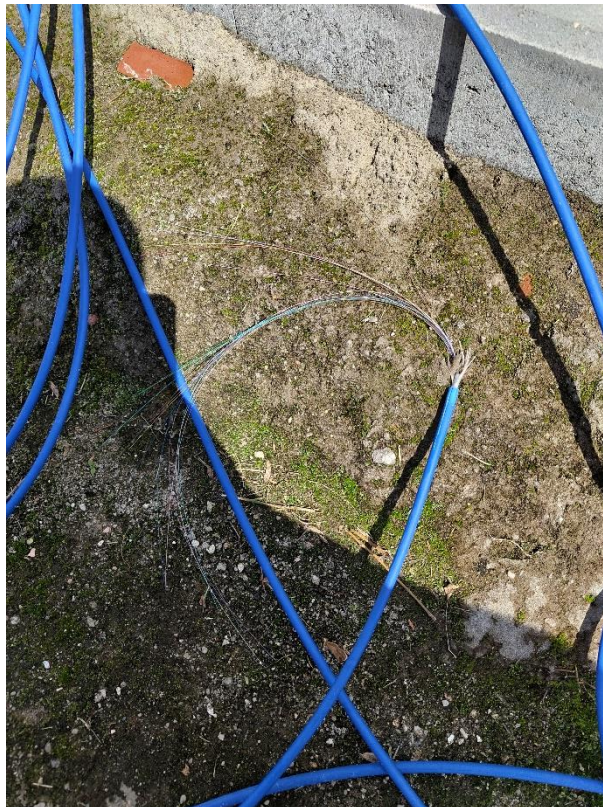
Fot 4. Miejsce uszkodzenia kabla światłowodowego.

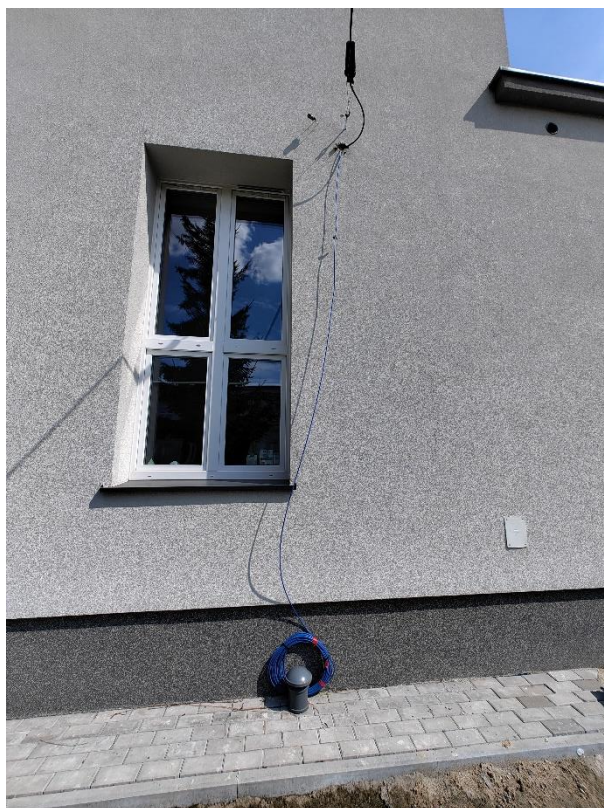
Fot 5. Wykonanie zabezpieczenia uszkodzonego kabla światłowodowego.

Uszkodzony kabel został zabezpieczony. Wykonano pomiary reflektometryczne:

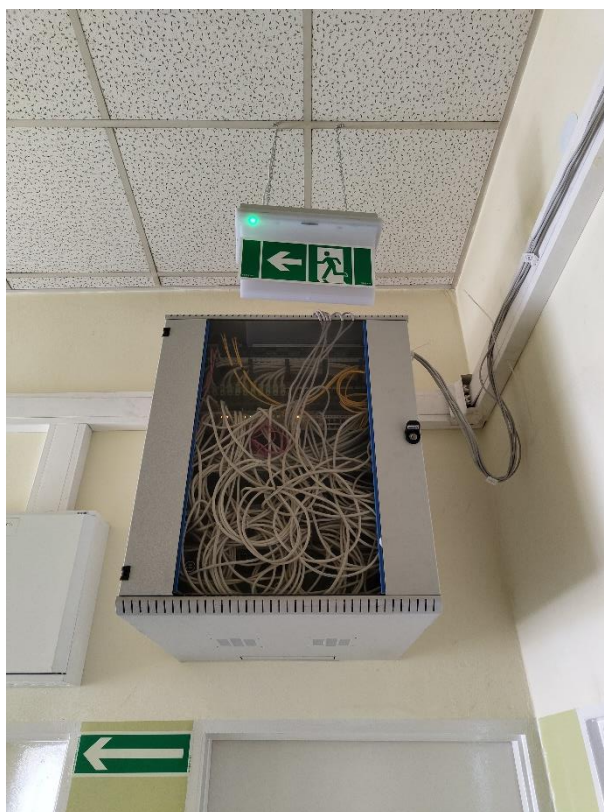
Fot 7. Szafa teletechniczna w budynku okulistyki.

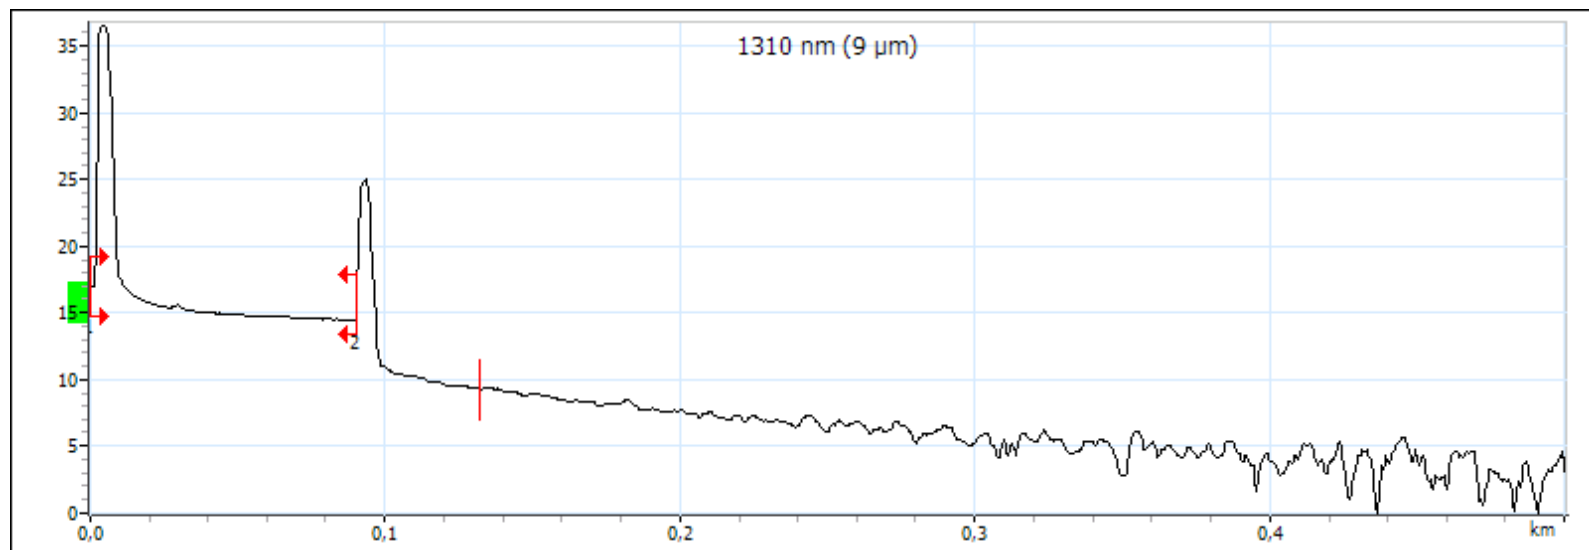
Wykres

Długość odcinka:	0,0906 km	Średnia stratność:	56,456 dB/km	Poziom wtrącenia:	14,7 dB
Stratność odcinka:	5,113 dB	Średnia stratność spoiny:	---		
ORL odcinka:	<20,75 dB	Maksymalna stratność spoiny:	---

Typ	Nr	Poz./Długość (km)	Str. (dB)	Wsp. odbicia (dB)	Tłumienie (dB/km)	Zbiorczo (dB)
Pierwsze złącze	1	0,0000	---	> -25,6		0,000
Odcinek		0,0906	0,863		9,533	0,863
Refleksyjne	2	0,0906	4,249	-44,4		5,113
Odcinek		0,0416	1,690		40,582	---
Bez odbicia		0,1322	---			---

A → B
Długość fali (nm)	1310 nm (9 μm)
Zakres (km)	0,5000
Impuls (ns)	30
Czas trwania (s)	10

- Długość kablowa zmierzona od strony serwerowni ŁRST do miejsca awarii: ≈ 66 m.
- Długość kablowa zmierzona od strony szafy teletechnicznej w budynku okulistyki do miejsca awarii: ≈ 90 m.

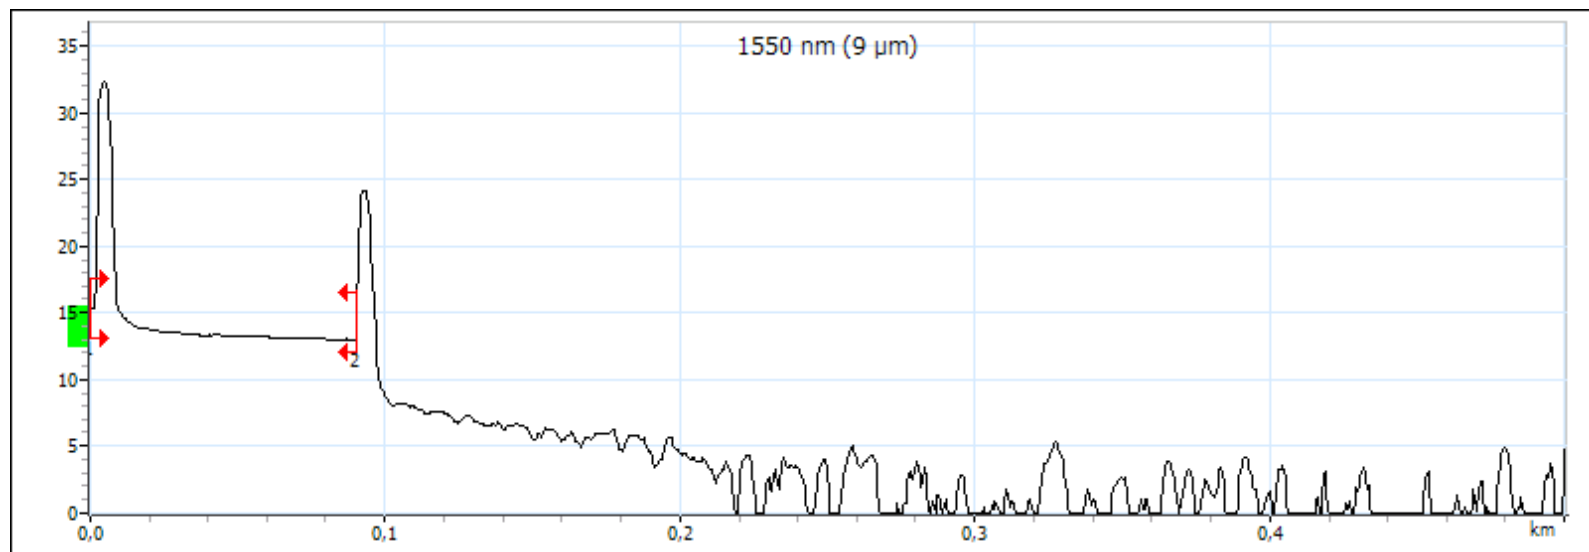
Wykres

Długość odcinka: 0,0905 km Średnia stratność: 8,631 dB/km Poziom wtrącenia: 13,5 dB
Stratność odcinka: 0,781 dB Średnia stratność spoiny: ---
ORL odcinka: 29,41 dB Maksymalna stratność spoiny: ---

Typ	Nr	Poz./Długość (km)	Str. (dB)	Wsp. odbicia (dB)	Tłumienie (dB/km)	Zbiorczo (dB)
Pierwsze złącze	1	0,0000	---	-29,7		0,000
Odcinek		0,0905	0,781		8,631	0,781
Refleksyjne	2	0,0905	---	-44,7		0,781

A → B
Długość fali (nm)	1550 nm (9 μm)
Zakres (km)	0,5000
Impuls (ns)	30
Czas trwania (s)	10
